Hydrofobisten koekohteiden seurannat vuoteen 2015

Liikennevirasto

Helsinki 2017

Nuutti Vuorimies: Hydrofobisten koekohteiden seurannat vuoteen 2015. Liikennevirasto, kunnossapito-osasto. Helsinki 2016. 149 sivua ja 3 liitettä. ISBN 978-952-317-397-2.

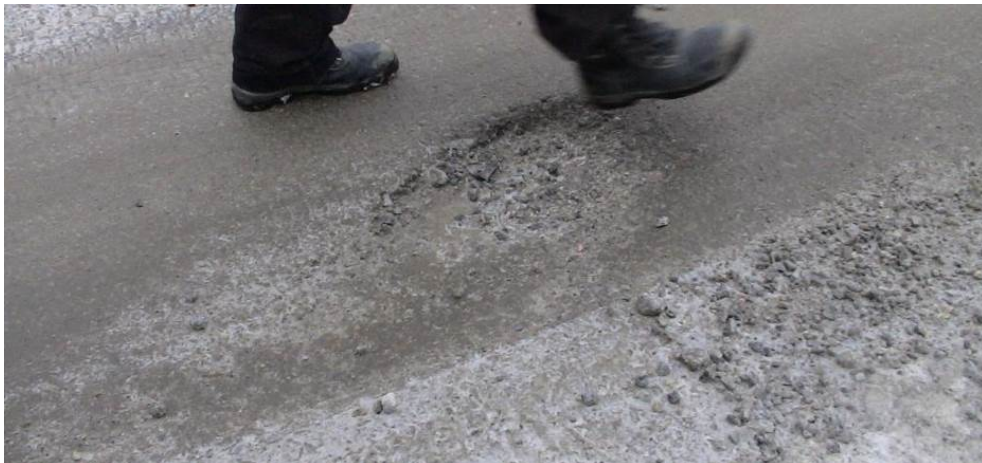
Kohdassa pl 5010–5015 oli muutama metri käsittelemätöntä tien pintakerrosta pienen mäen päällä ja siihen kohtaan oli molemmille kaistoille muodostunut kuoppia. Isoin kuoppa oli oikealla ajouralla ja sen halkaisija oli tien poikkisuunnassa 0,3 m ja pituus-suunnassa 0,5 m syvyyden ollessa suurimmillaan noin 0,1 m (kuva 7.4.11). Välillä pl 5075–5120 oli yksittäisiä matalia kuoppia, mutta muuten koealueen loppuosaa oli silmämääräisesti hyvässä kunnossa (kuva 7.4.12).

Kuva 7.4.11. Kohdassa pl 5010–5015 isoin kuoppa oli halkaisijaltaan tien poikkisuunnassa n. 0,3 m ja pituussuunnassa 0,5 m syvyyden ollessa suurimmillaan noin 0,1 m.

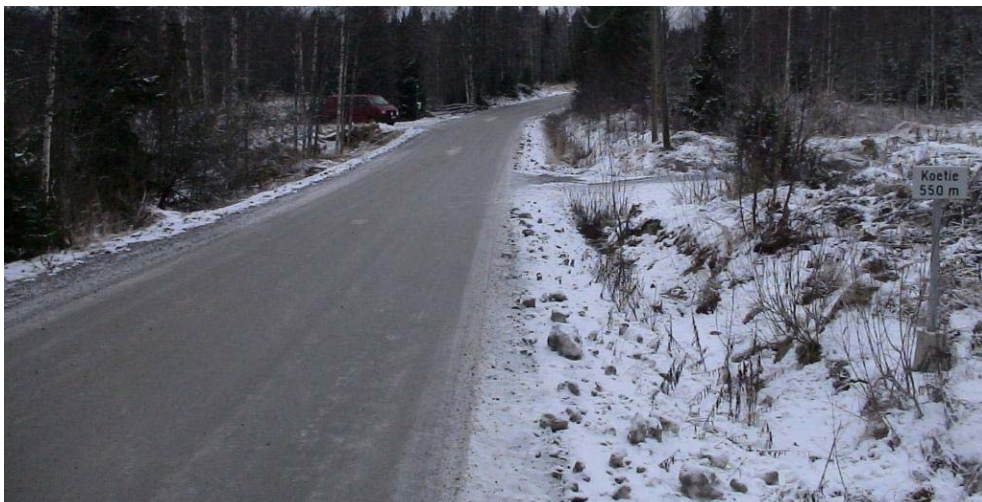
Kuva 7.4.12. Koekohteen loppuosa 17.11.2010.

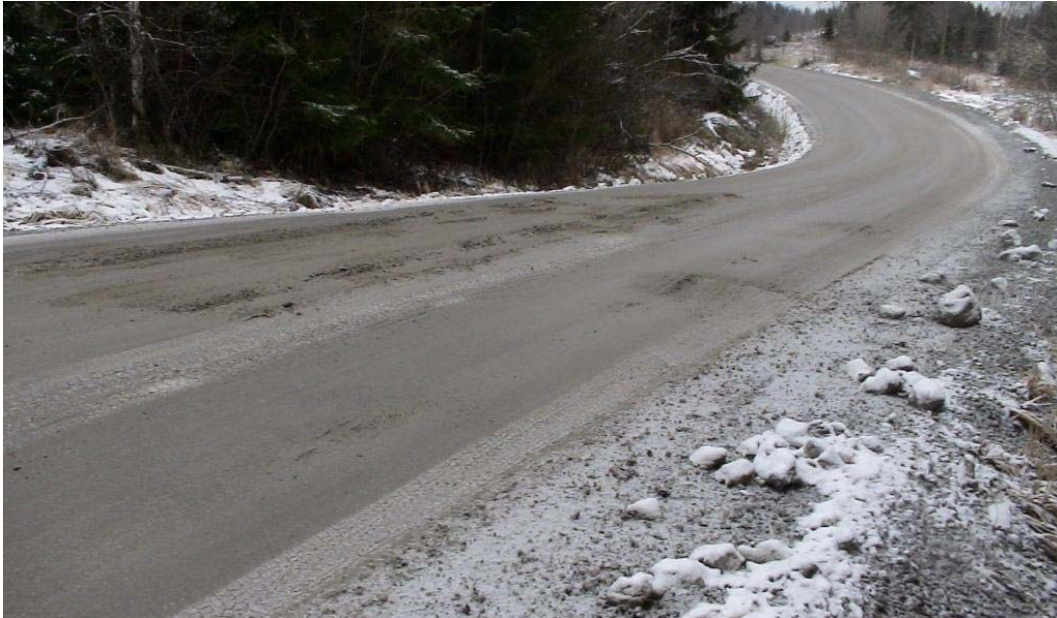
Koealueen ulkopuolista tietä tarkasteltiin jalkaisin koealueen läheltä ja etäämmältä autosta havainnoiden. Heti koealueen loputtua olevassa pienessä mäessä oli pehmeää ja epätasaista tien pintaa (kuva 7.4.13). Lisäksi tien lopussa postilaatikoita varten tehdyn levennyksen kohdalla tie oli kuoppainen. Pääsääntöisesti tie oli hyväkuntoinen vaikkakin pieniä kuoppia havaittiin sekä muutamassa kohdassa tien pinta oli irtoamassa. Muutamassa kohdassa tien pinta tuntui lisäksi liukkaalta.

Kuva 7.4.13. Pintakelirikon jälkiä 17.11.2010 koekohteen ulkopuolella olevan mäessä kohdassa pl 5220–5250.

Koekohteen jälkeinen pintakelirikkokohta (pl 5220–5250) lanattiin tasaisemmaksi.

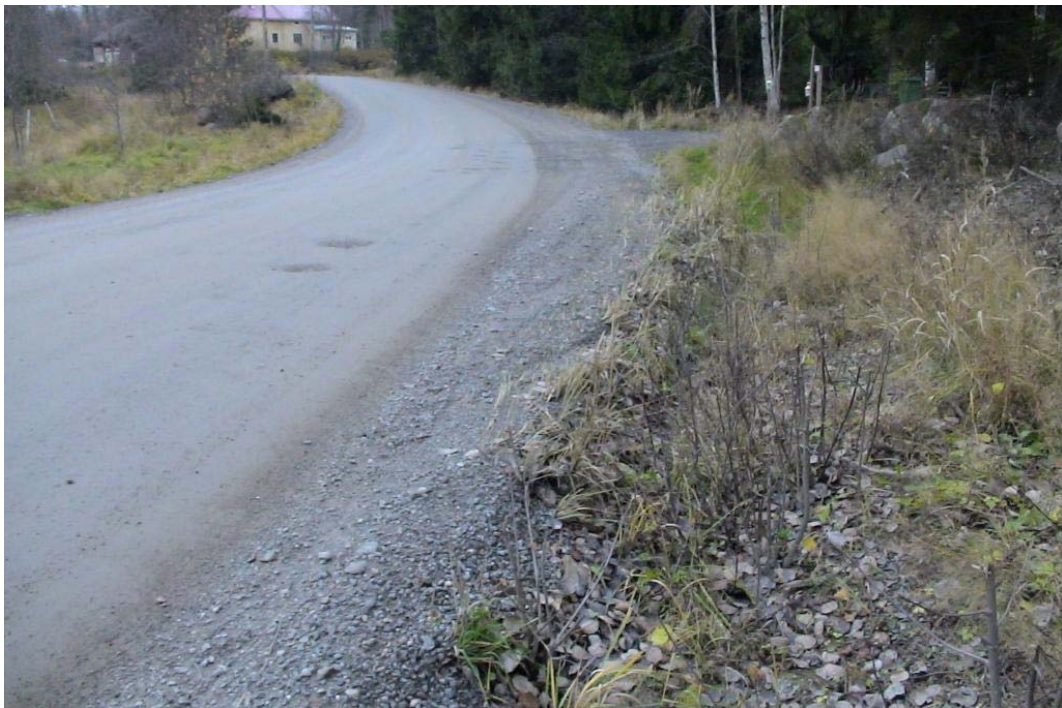
Kuva 7.4.14. Rummuton liittymätien vasemmalle puolelle kohdassa pl 4750 26.10.2011.

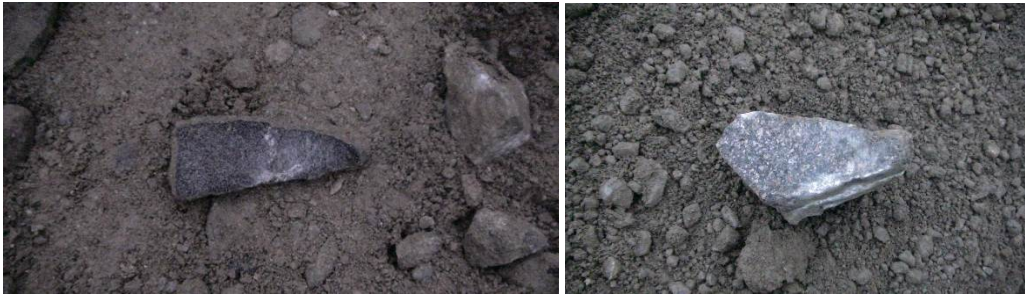
Kuva 7.4.16. Tietä höylättäessä esiin tulleiden lohjenneiden kivien pintoja 27.10.2012.

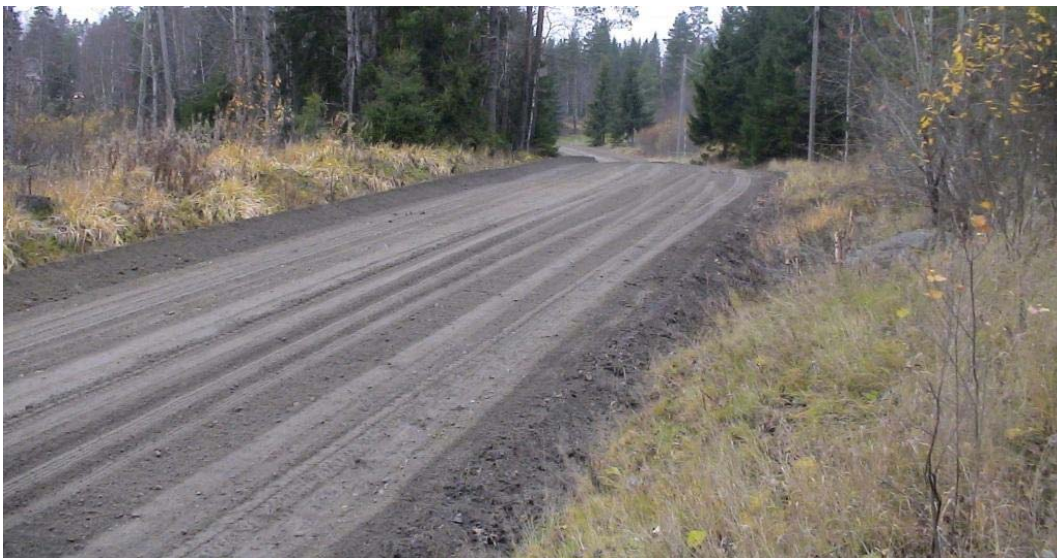
Kuva 7.4.17. Tien sivulle höylättyä pintakerroksen materiaalia 27.10.2012.

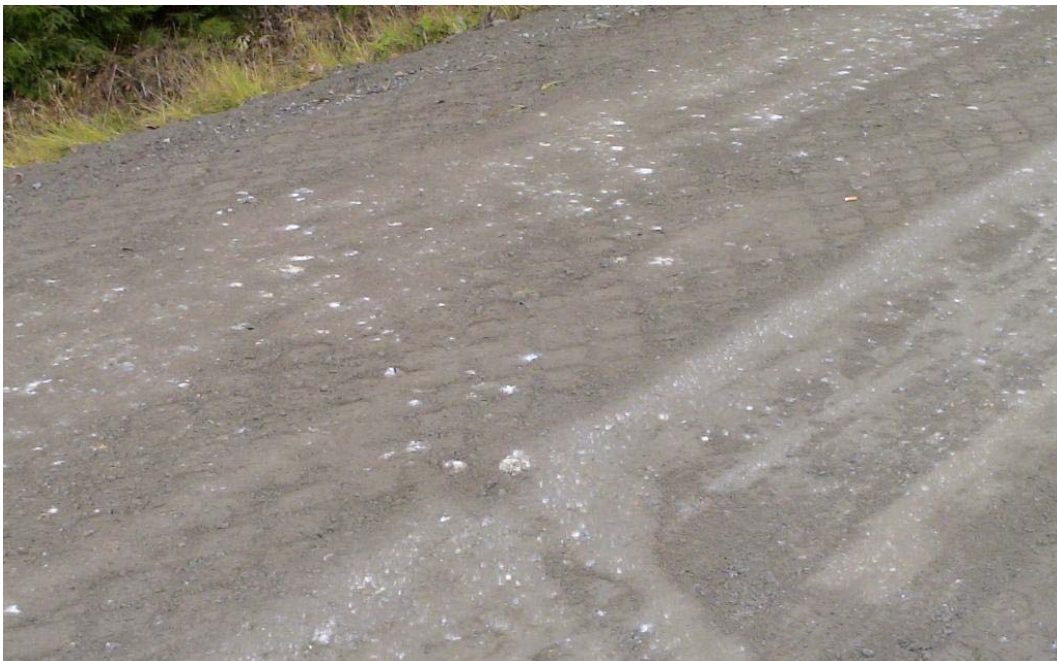
Kuva 7.4.18. Valssijyrällä tiivistettyä tien pintaa 27.10.2012.

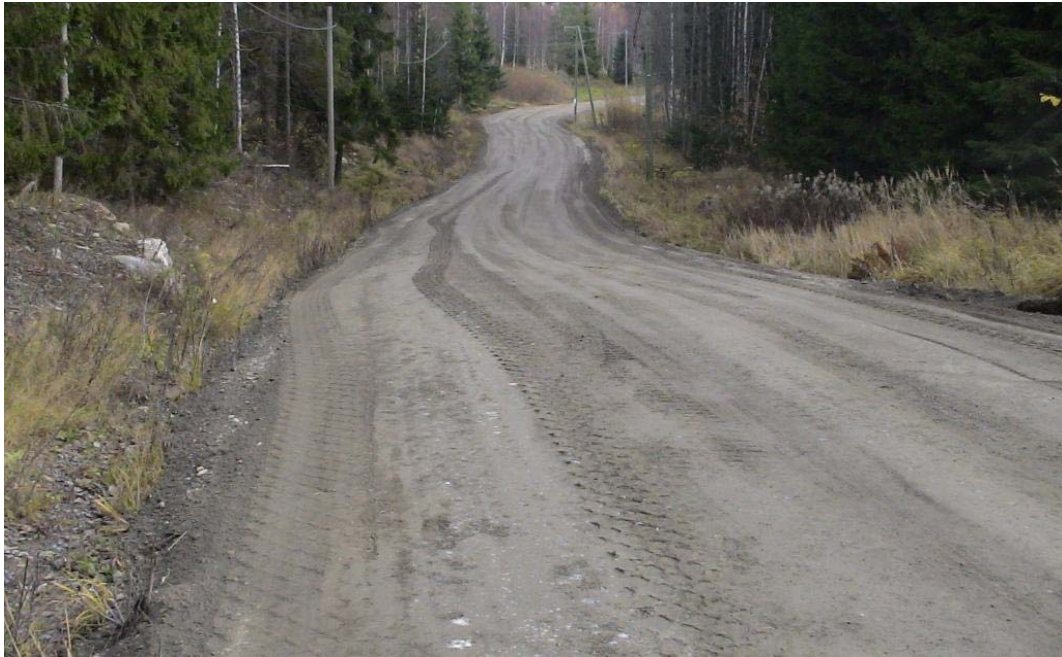
Kuva 7.4.19. Tie leveni 27.10.2011 muokkauksen yhteydessä. Paikallinen tien leveneminen kuvassa vasemmalla kohdassa pl 4765 johtui peräkärryllisen traktorin kiirehtiessä tiehöylän ohi sysäten tien reunalla kerättyä materiaali leveämmälle.

- Pl 4764 vasemman kaistan puolelta tie oli selkeästi levinnyt. Tämä oli aiheutunut muokkauspäivänä 27.10.2011
- Pl 4813 oikeassa reunassa oli reunapalle ja oikealla kaistalla oli halkeilua

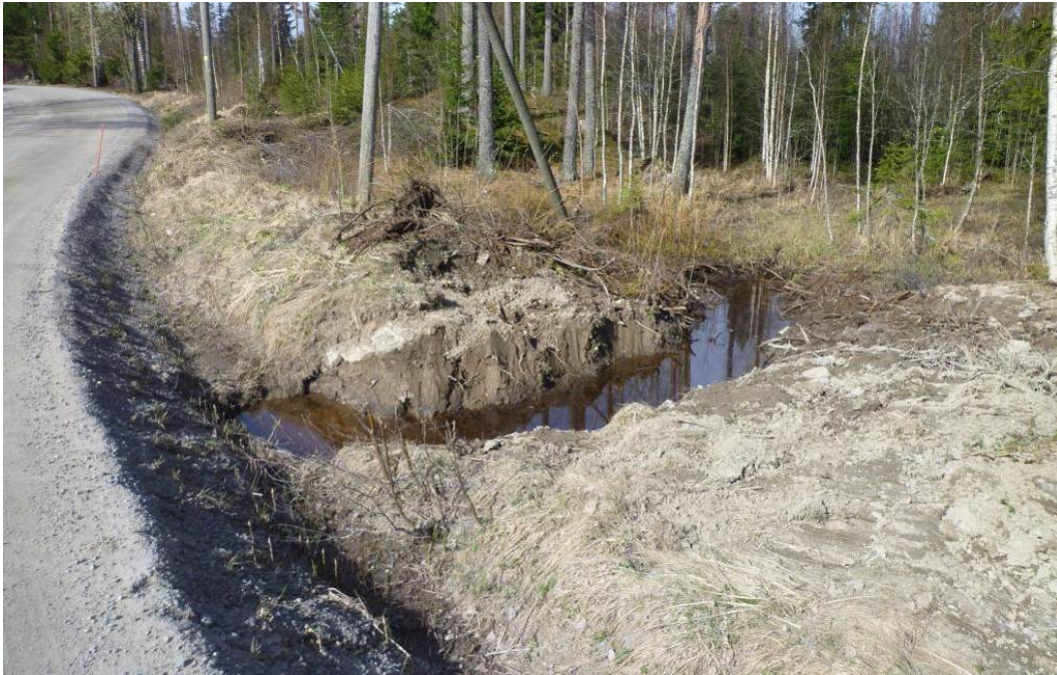
Kuva 7.4.20. Tien vasemmalle puolelle kaivettua ojaa kohdassa pl 4610. (kuva M. Sjöberg 4.5.2012)

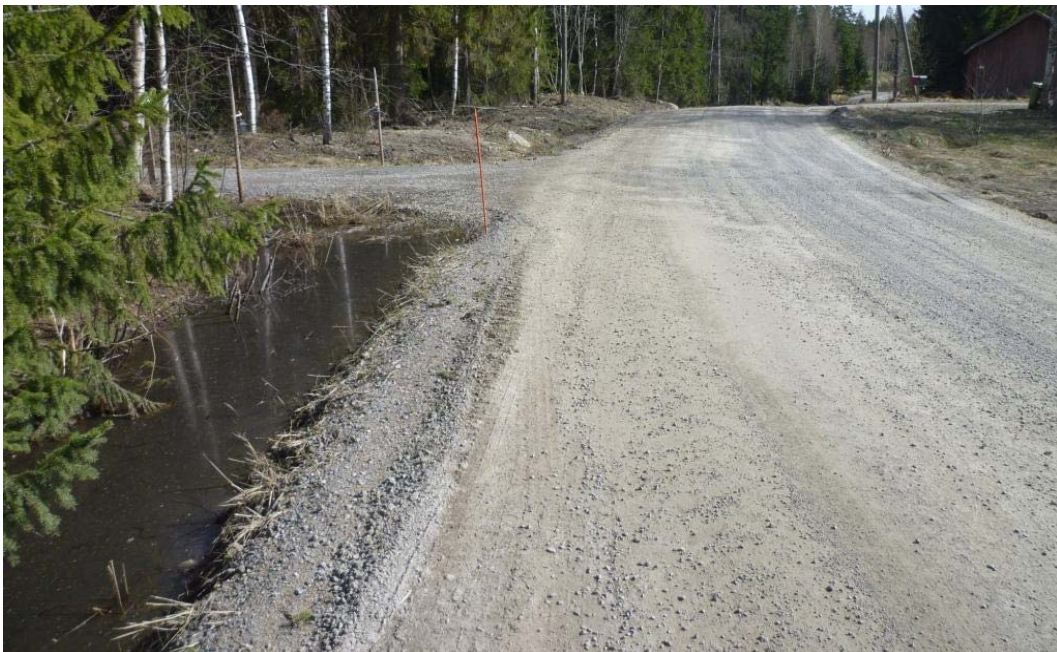
- Pl 4615–4648 tien oikeassa reunassa reunapalletta
- Pl 4690 tien oikeassa reunassa oli reunapalletta
- Pl 4720–4750:
 - o Vasemmalla puolella olevasta liittymästä puuttui edelleen rumpu ja ojassa
oli runsaasti vettä. Kohdassa tien reunat olivat ylhäällä ja tie oli painunut
selvästi. Ennen liittymää vasemmalla puolella oli reunapalletta. (kuva

7.4.21)
 - o Kohtaan on tuotu todennäköisesti keväällä lisää kulutuskerrosmateriaali
peittämään kuoppia ja tasaamaan tien pintaa.
 - o Oikealla kaistalla oli kuoppia ja halkeilua sekä lisäksi on jäänyt eräänlai-
nen pieni ”reunahyppyyri”, tasauksen jäljiltä. Tien oikeassa reunassa oli
myös reunapalletta (kuva 7.4.22)

Kuva 7.4.21. Tien vasemmalle puolella oleva liittymä ilman rumpua kohdassa pl 4735. (kuva M. Sjöberg 4.5.2012)

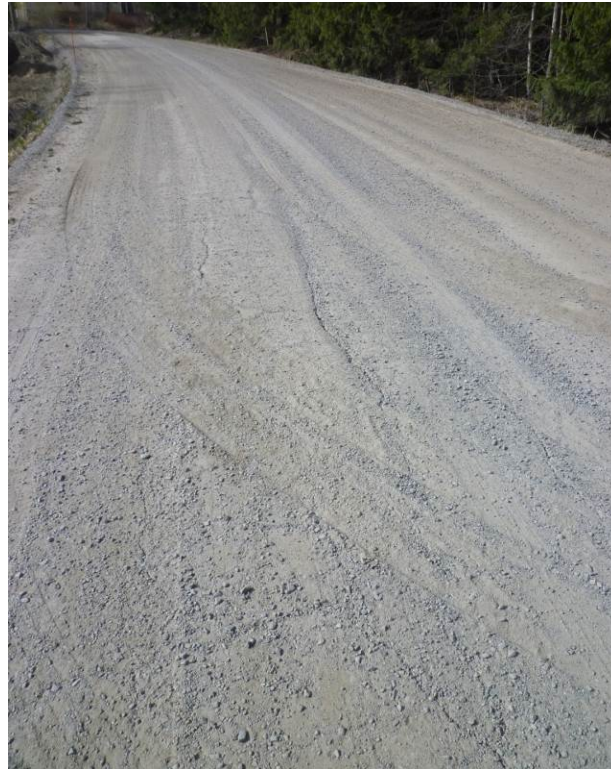
Kuva 7.4.22. Tien oikealla kaistalla olevaa pituushalkeilua kohdassa pl 4735. (kuva M. Sjöberg 4.5.2012)

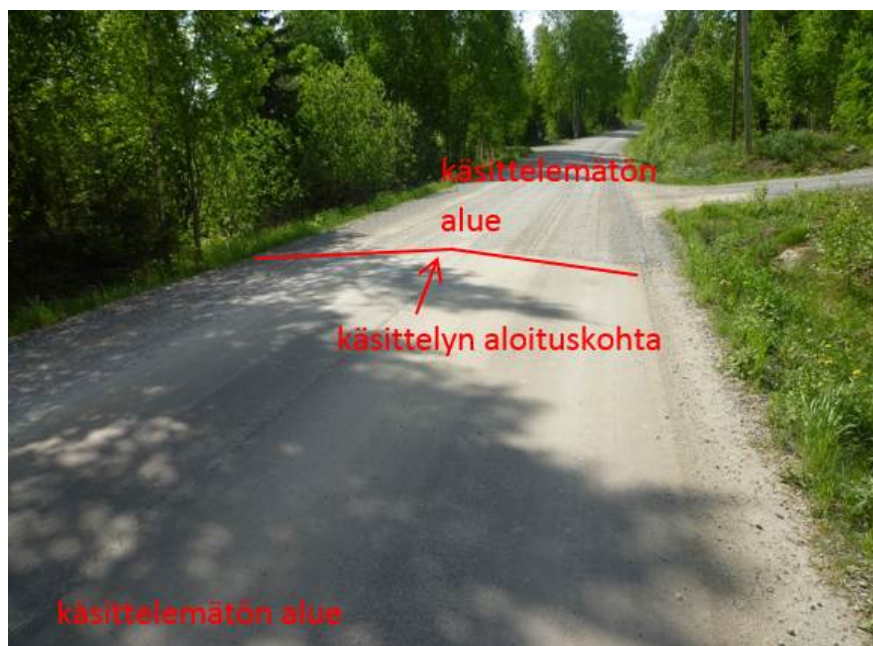
Kuva 7.4.25. Mt 2991 to 1 käsitelty alue alkaa kohdasta pl 5156, josta irtonaisemman soran alue alkoi. Kuva otettu 28.5.2013 ajosuuntaan 2. (kuva M. Sjöberg)

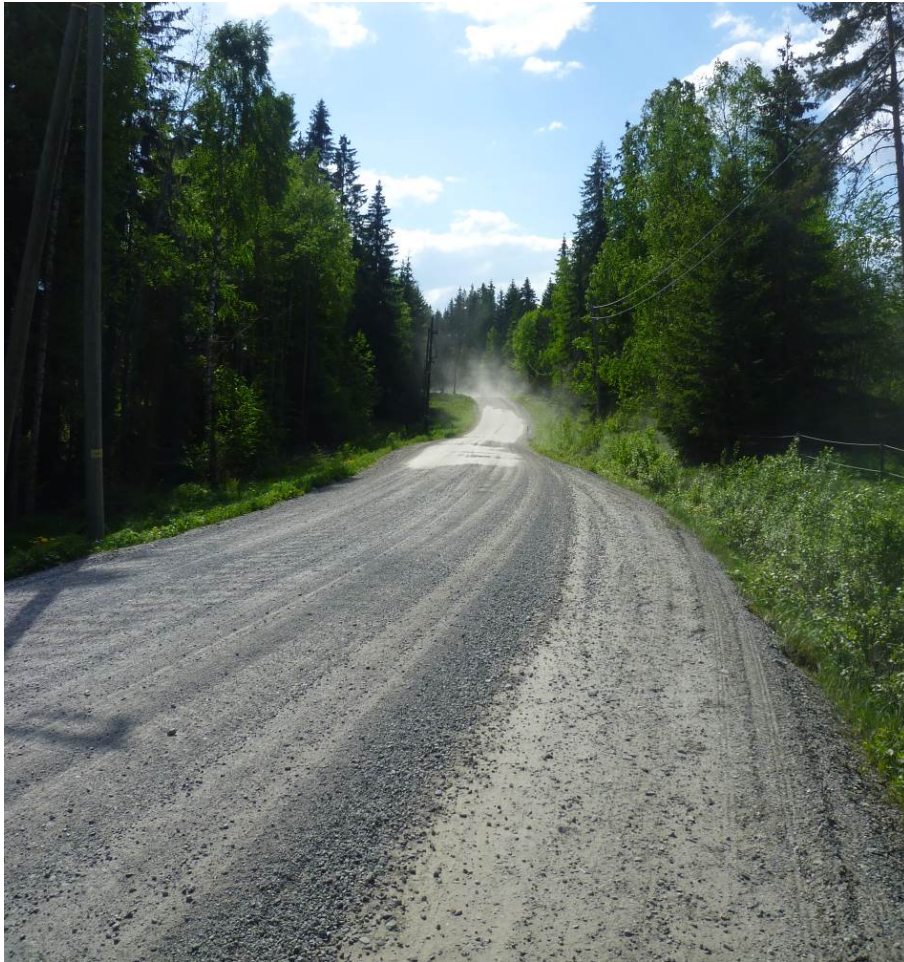
Kuva 7.4.26. Suurimmalla osalla mt 2991 to 1 käsitellyllä alueella tie pölysi autolla ajettaessa. Kuva otettu 28.5.2013 noin pl 4900 ajosuuntaan 2. (kuva M. Sjöberg)

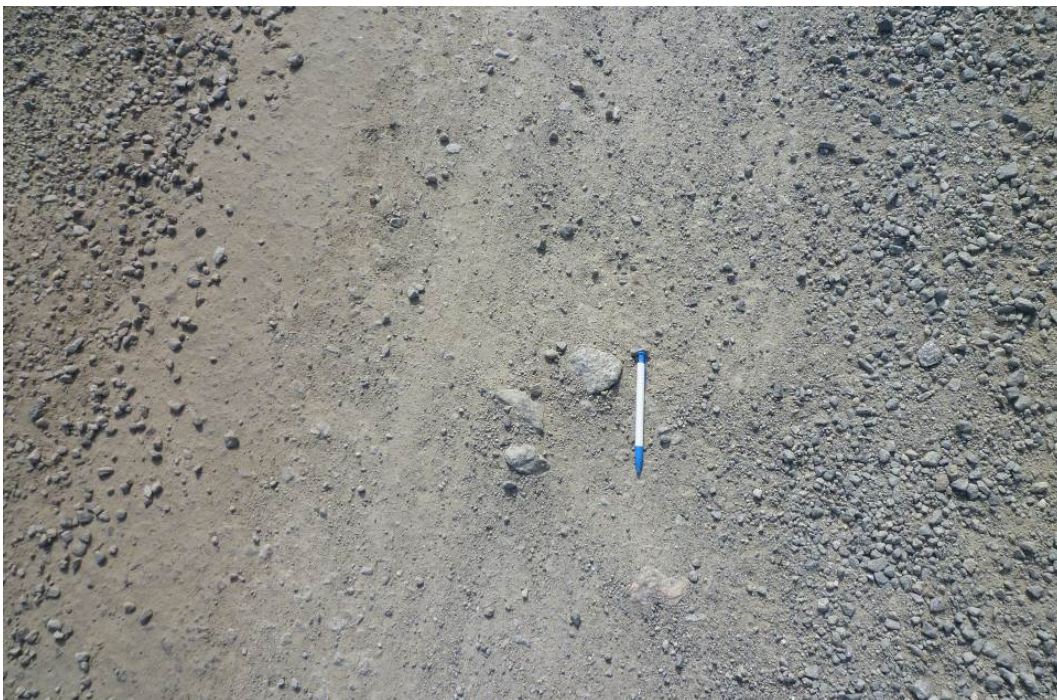
Kuva 7.4.27. Vaikutti, että kulutuskerros oli kulunut ajouran kohdalta ja kiviä oli ajourassa. Kuva otettu 28.5.2013. (kuva M. Sjöberg)

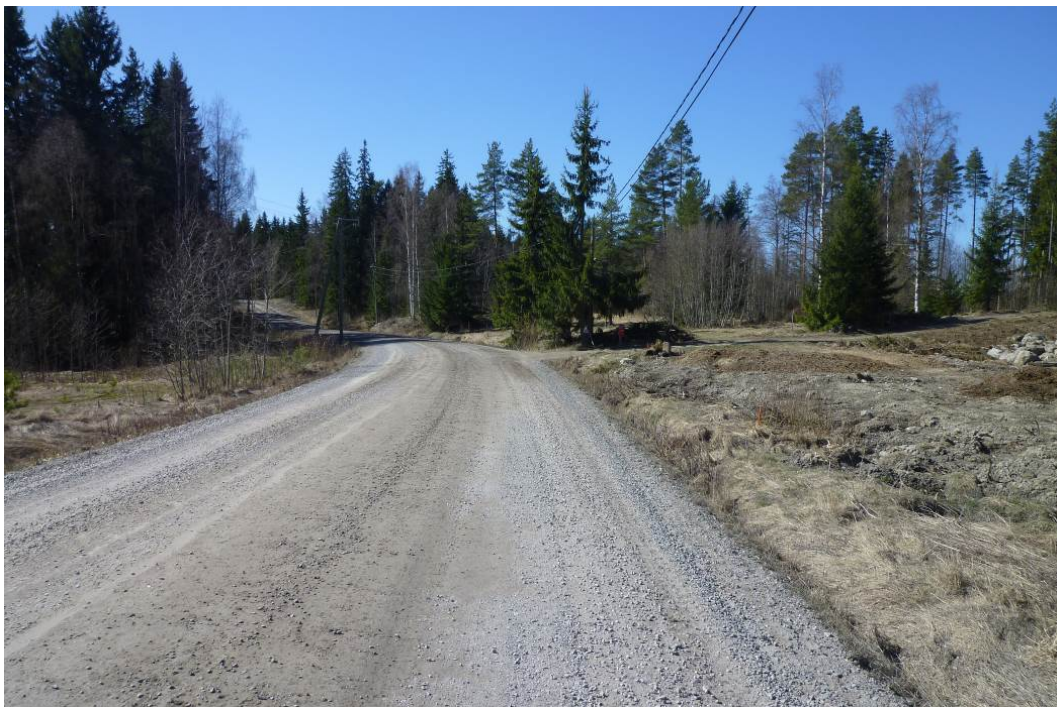
Huhtikuun 22. päivän käynnin aikana tienpinta oli osittain kostea ja tienpinnassa oli irtosoraa sekä paikoin muutamia yli 16 mm rakeita nähtävissä eli kulutuskerros oli kulu-
nut ainakin osittain pois. Tien pinnan osittaisesta kosteudesta huolimatta ohiajavat autot nostattivat hieman pölyä. Tien reunat olivat paikoin levinneet ojaan ja monin paikoin oli matalia reunapalteita (kuva 7.4.28). Koekohteen alueella tienpinnassa ei ole havaittavissa silmämääräisesti eroa käsittelemättömään alueeseen.

Kuva 7.4.28. Mt2991 to1 noin pl 4950 ajosuuntaan 2 22.4.2014. (kuva M. Sjöberg)

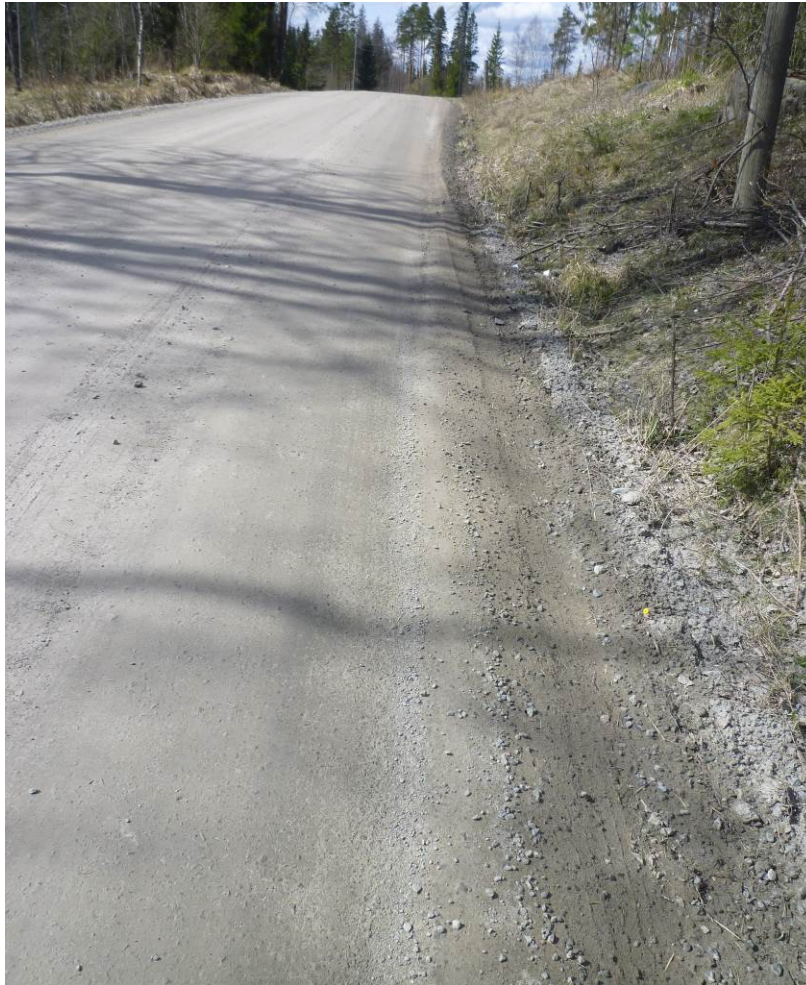
Kuva 7.4.30. Oja lähes umpeutunut Mt2991 to1 noin pl 5020–5080. Kuva otettu 4.5.2015 ajosuuntaan 2. (kuva M. Sjöberg)
